Műszaki leírás

„Barbakán kert” telkeken meglévő parkterületek

felújítási és helyreállítási munkáival

örökségvédelmi engedélyezési tervéhez

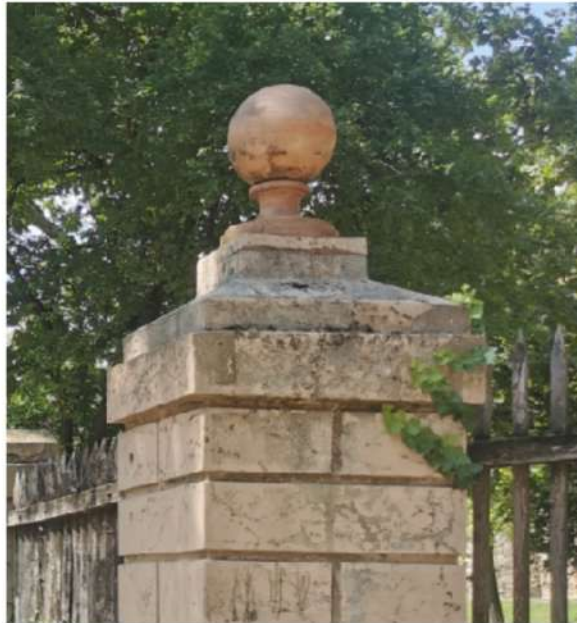
megjelenését, egyetlen különbség a kerítésoszlopok tetején megjelenő Zsolnay kerámia díszítés, mely az akkori rajzon nem szerepel és melyből mára csak pár darab marad meg. Teljes egészében 5 db maradt épen a többi esetében vagy a gömbdísz tört le vagy teljes egészében megsemmisült.

Az épen maradt Zsolnay 5 db gömbdísza a saroktól kiindulva a keleti oldalon a 4 oszlopra kerül elhelyezésre. A fennmaradó 1 db az Esze Tamás utcai mezőben az utcablát is tartalmazó oszlopra kerül elhelyezésre. A díszek elhelyezéséhez a lejtésben kialakított fedkő felső síkokat vízszintesre kell lecsiszolni. Az így kialakított síkra lehet építési ragasztóval rögzíteni a díszeket. A Szükség esetén a Zsolnay gyár tudja pótolni a tönkrement díszeket. A díszek terve a 3. Zsolnay Terracotta fazonkönyvben található 1114-es sorszámmon. Ez a fazonkönyv az 1886-1890 között készült elemek rajzát tartalmazza. A Barbakán kertre felkerülő darabok legyártása erre az időszakra tehető.

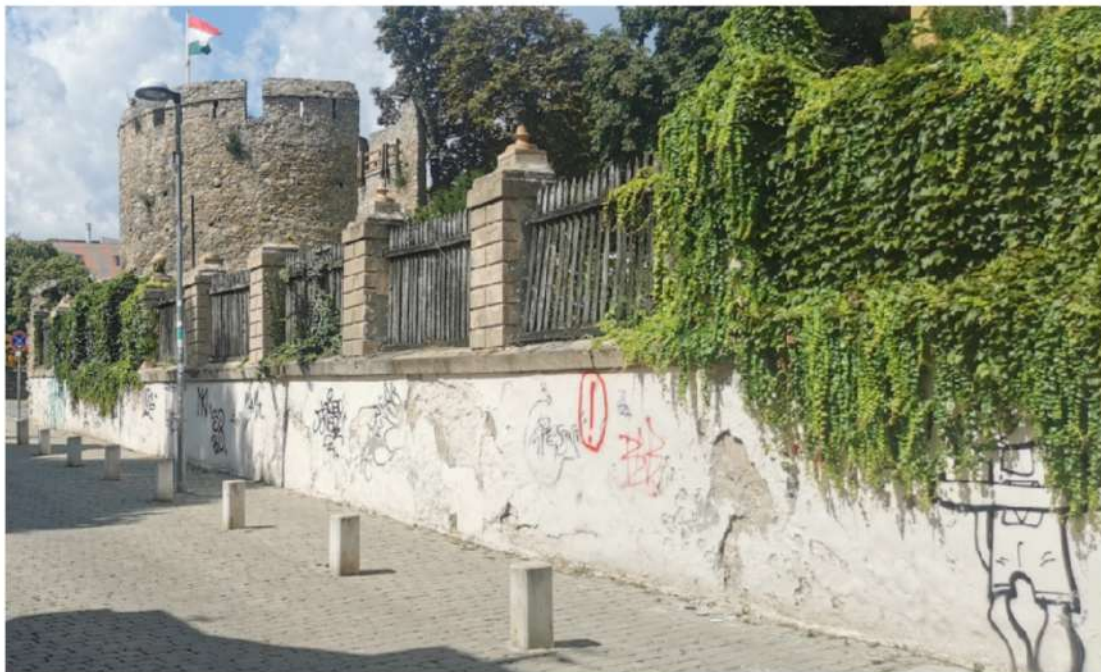
A támfal szakasza a korábbi években többször került felújításra. A hagyományos cementes anyagok alkalmazása csak ideiglenesen oldotta meg a vizesedési problémát. A támfal hátoldalán a magasabb földpart mentén szivárgórendszer hiánya miatt torlaszvíz alakulhatott ki. A szerkezet korából adódóan víz szigeteléssel nem rendelkezik, ennek okán kifagyás, salétromkicsapódás nyomai láthatók.

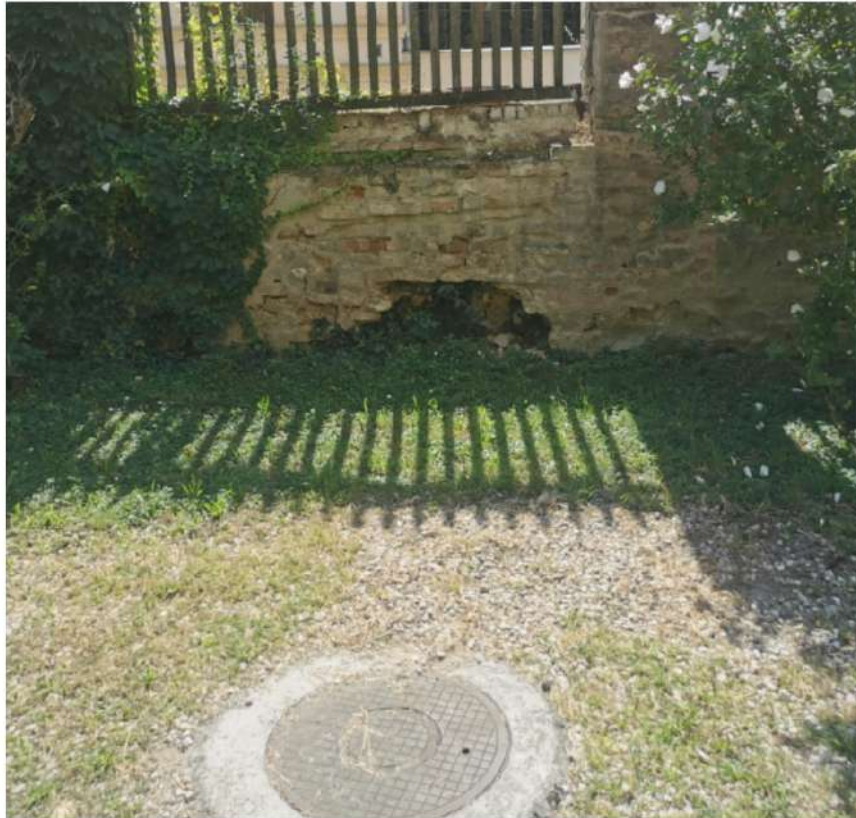
Az Esze Tamás utcából leágazó a Püspöki palota szennyvíz közmű vezetékének kialakítása kapcsán a támfal egy szakasza a kert felőli oldalon kiomlott.

A vakolat leverése és a fugák kimélyítését követően a felújítandó felületet vízzel alaposan le kell mosni. A már korábban említett szennyvíz ágvezeték felett a hiányos szerkezetet vissza kell pótolni. Mivel a falazat anyaga kő-tégla vegyes falazat a pótláshoz kisméretű téglá használható.

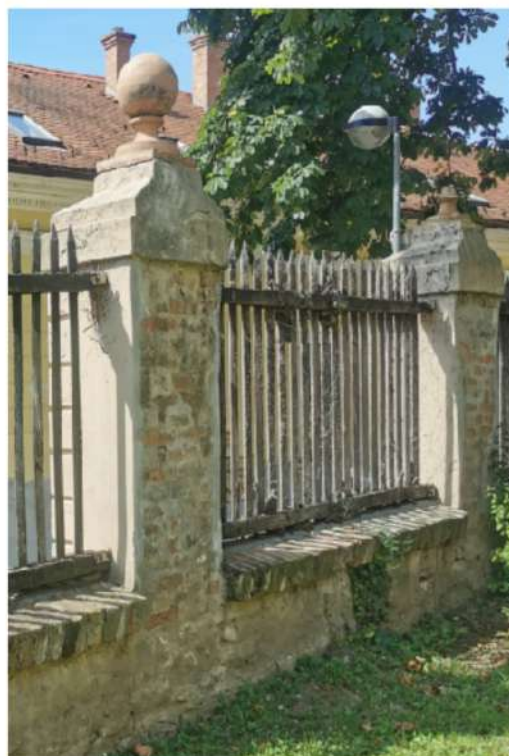
A kerítés kialakításának érdekes megoldása, hogy a keleti szakasz kivételével a déli oldalon vakolt felület, az oszlopok oldalain is befordul, míg az északi oldalon a vakolat nélküli felülettel készült. Ez a lecsapás szerű megjelenés a fedőkövekre is igaz. A mező fedőkövei vakolatlanok, az oszlopok fedőkövei ennek következtében lecsapott aszimmetrikus kialakításúak.

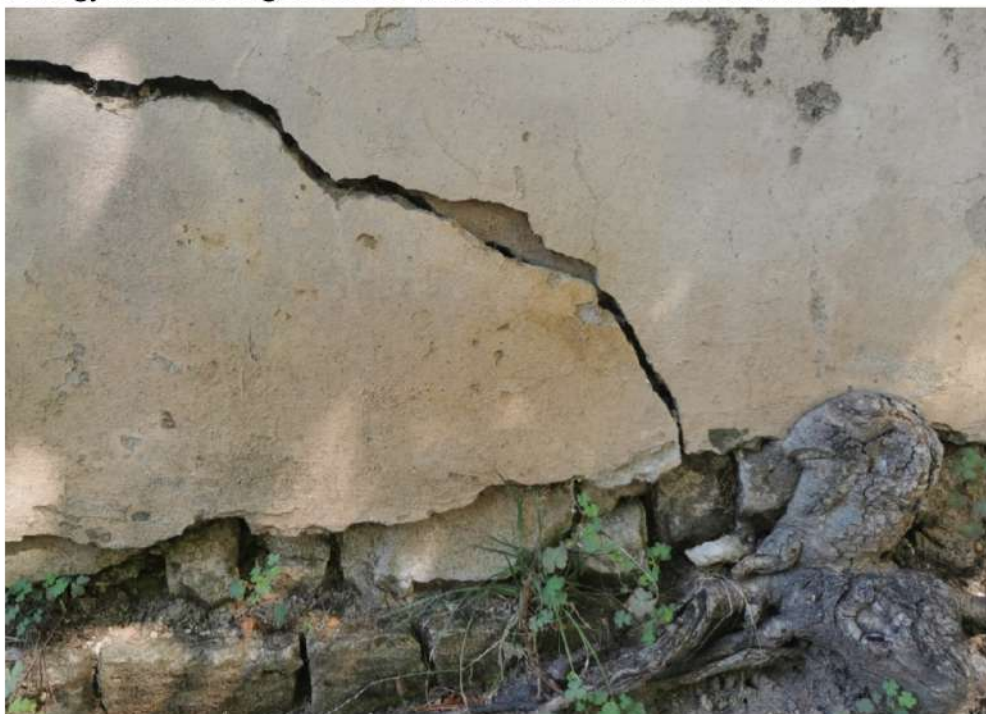
A kert növényzetének elburjánzása sem tett jót a kerítésnek. A borostyán körbefutotta, valamint a fák gyökerei is megemelték a vakolatot lefeszítették a lábazatról.

A tervezett helyreállítás és felület vizsgálat előtt az invazív és futó növényeket el kell távolítani. A falat helyenként befutó borostyántól, a vakolatot lefeszítő, a falat megrepesztő gyökereket és mohásodott-zuzmós felületeket, valamint a növények gyökerei által megkötött portól, kacsoktól a falat meg kell tisztítani.

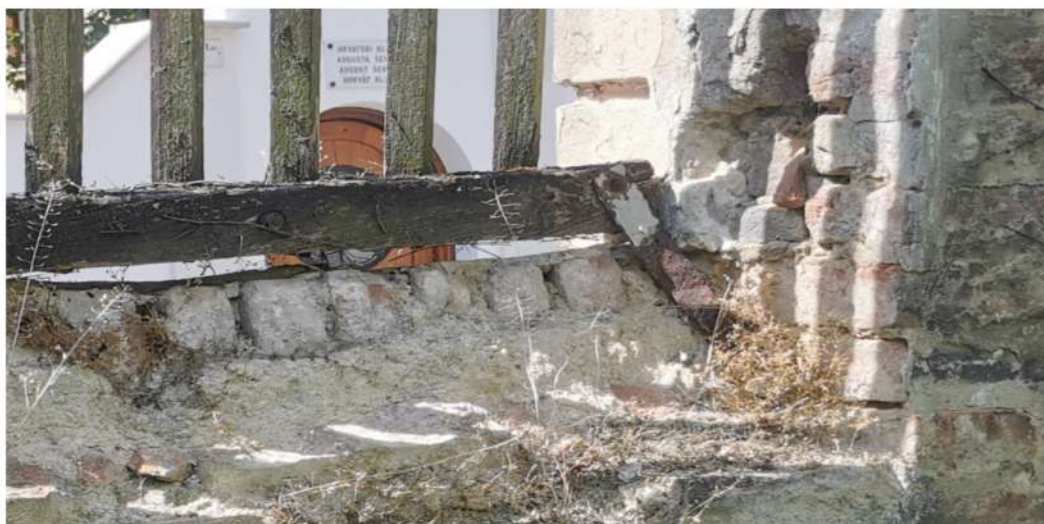
A kerítésmezők két sorban elhelyezett fogópár közé szorított függőleges helyzetű beforgatott lécváz alkotja. Az alsó fogópár lényegében a lábazati fedkőre lett ráültetve, ezzel és a fogópároknál elhelyezett, a falazott oszlopokba erősített acél konzolokkal rögzítették a fa kerítésmezőt. Az acél konzolok az oszlopokból kifagytak, a fa lécváz sok helyen elkorhadt.

A fa kerítésmezők lényegében a meglévővel azonos kialakításban készülnek. Az egyetlen különbség, hogy az alsó fogópár nem a lábazat tetejére kerül ráültetésre, hanem attól 5 cm magasságra elemelve. A meglévő kialakítás elősegítette, hogy a faszerkezet jobban felszívja a vizet a falazatról, ráadásul a fa átszellőzése is kevésbé volt lehetőség.

A kerítésmező a meglévőhöz hasonlóan ugyan úgy 4 db acélkonzollal kerül az oszlopok közé befogásra. A konzoloknak a falazatban kis fészket kell készíteni melybe a villásan szétnyitott acél lemezt Fischer építési ragasztóval kell rögzíteni. A fogópárok mérete a meglévő méreteket tükrözi, melyek nem arra lettek méretezve, hogy közel 3 m -es fesztávon ne hajoljanak meg. Mivel a tervezett kialakításban felemeltük a fa szerkezetet a lábazattól, a kapupánt csavaros összefűzésnél a 2 közbenső csavar mentén egy-egy acél lemezzel alá kell támasztani a fa szerkezetet így megakadályozva a lehajlást. Az alátámasztó acél lemez a terv szerinti kialakításban 90 fokos csavarással készül. Az acél lemezek tüzihorganyzott felülettel ellátva kerülnek elhelyezésre.

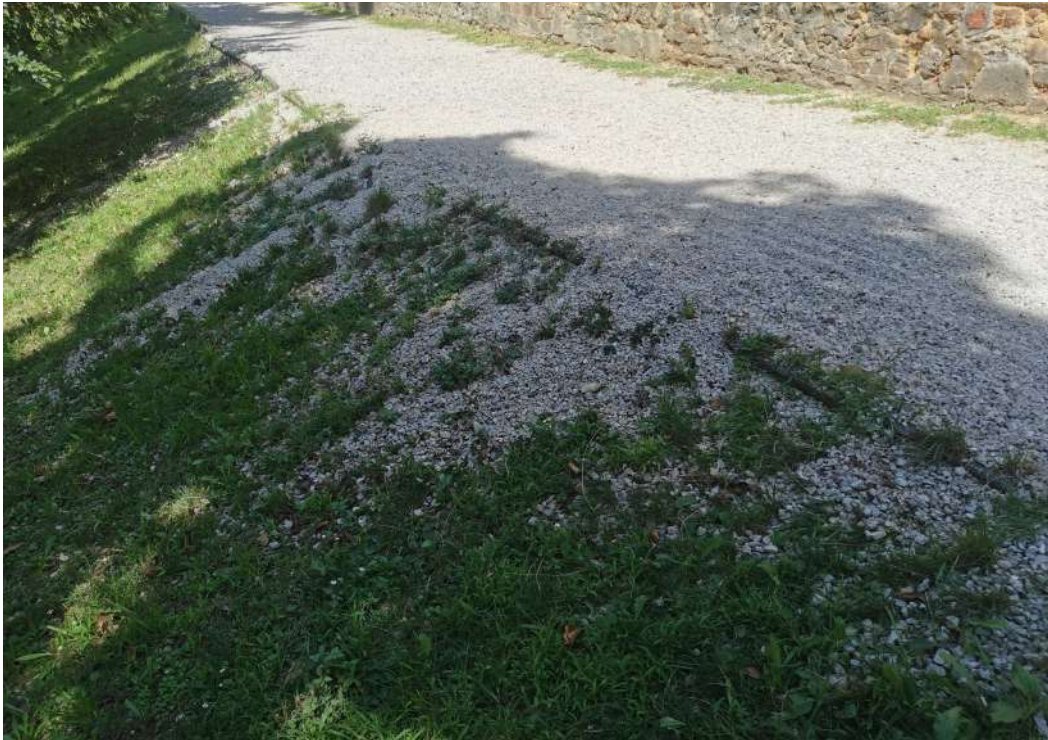
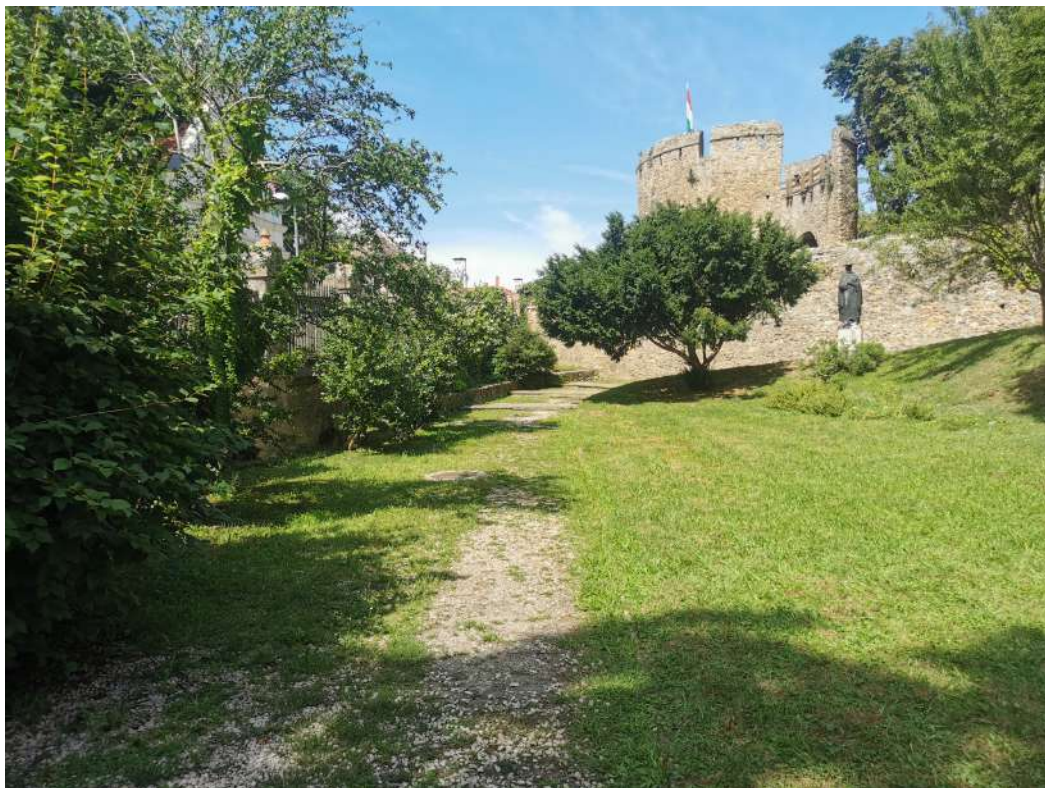
A meglévő kavicsos utak megsüllyedtek, a talajtakaró kavics réteget a csapadék sok helyen elmosta, szegélyezése kifordult. A tervezéssel érintett terület keleti és nyugati oldalán a lépcsősor a területbe nem illeszkedő beton járdalapokból készült.

akadálymentesítés, melynek kapcsán a meglévő keleti és nyugati oldala lépcsősora helyett rámpa kerül kialakításra.
