Tervlapi jel: 2.		Favizsgálati adatlap		PECS01_Séta tér_02		
Vizsgálati lap adatai:						
Munka törzsszáma és neve:	Séta tér_faállomány rehabilitáció 1.ütem					
Vizsgálat dátuma:	2025.08.08					
Megrendelő:	Pécs Megyei Jogú Város Önkormányzata					
Fa azonosításához szükséges adatok:						
Helyszín:	Pécs,Séta tér					
Tulajdonos/Kezelő:	Önk./BIOKOM NKft.					
A fa azonosítója:	PECS01_Séta tér_02					
Fafaj(ta) latin név:	Aesculus hippocastanum					
Fafaj(ta) magyar név:	vadgesztenye					
A fa méretei						
Famagasság (m)	13	Favédelmi zónák méretei				
Törzsmagasság (m)	3	statikai védőzóna:		2,6		
Törzsméret 1 m-en (cm)	66	csurgó zóna:		2,7		
Törzskörméret 1 m-en (cm)	207,24	favédelmi zóna:		A törzs palástjától számítva 4,2 m sugarú kör		
Koronaátmérő (m)	6	Vizsgálat célja:		A fa védelmének megalapozása		
Környezeti adatok (fát veszélyeztető tényezők)						
Kedvezőtlen időjárás	széltépés	szárazság		légszennyezettség

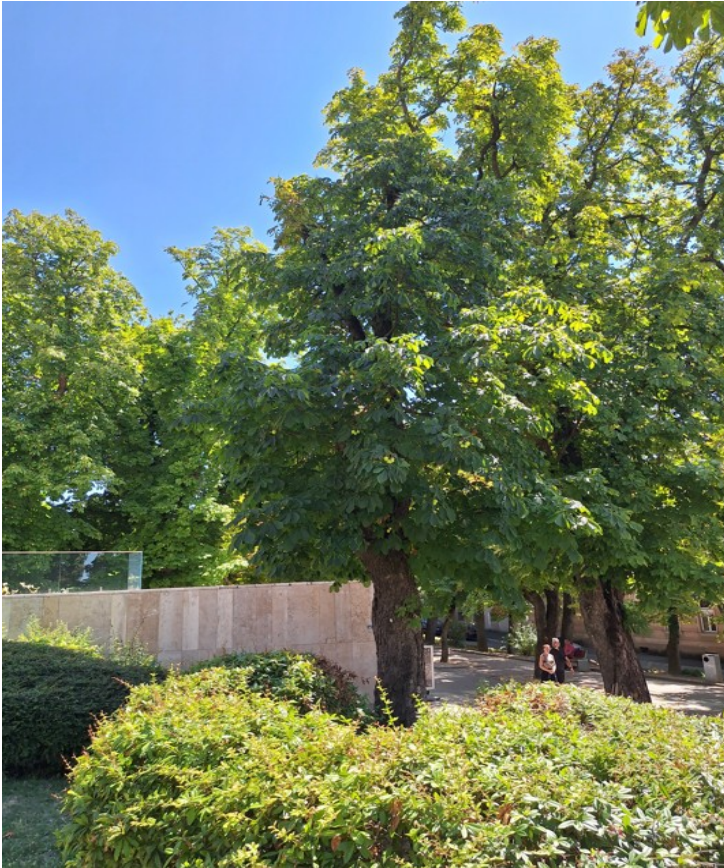
A fa csonkolt koronája észak nyugati irányból

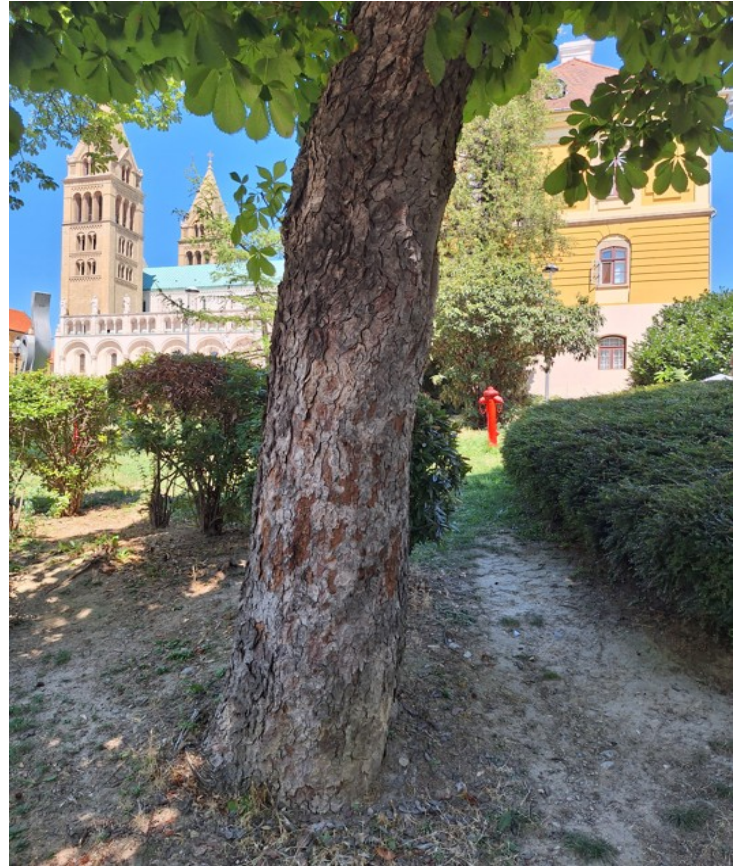
Talaj rendellenességei	száraz, vízvesztő			tápanyaghiány		
Ember okozta rendellenességek	mesterséges fény	taposás		gyökérnyak sértés		
Statikai állapot						
Kitérés iránya	Kelet	Kitérés mértéke (pontérték 0-2)	1	Súlypont eltolódás mértéke (cm)	50	
Fa környezetére vonatkozó adatok:						
Fa védettsége és településen belüli elhelyezkedése:	Védett fa					
Zöldfelületi elhelyezkedés:	Fasor tagja					
Környezeti állapot:	A fa intenzív fenntartású városi közterületen helyezkedik el.					
Élőhely minősége:	A fa élőhelyi adottságai rosszak..					
Veszélyeztetettség:	A fára a rossz termőhelyi adottságok miatti kedvezőtlen körülmények jelentenek veszélyt.					
Gyökérzet, Gyökérnyak állapota					Radó értékszáma (1-5)	2
Gyökérzet rendellenességei	részben korhadt		taposott			
Gyökérnyak rendellenességei	odvas					
Ápolási javaslat						
Törzs állapota:					Radó értékszáma (1-5)	2
Törzs rendellenességei	sérült, odvas		csavarodott

enyhén megdőlt törzs

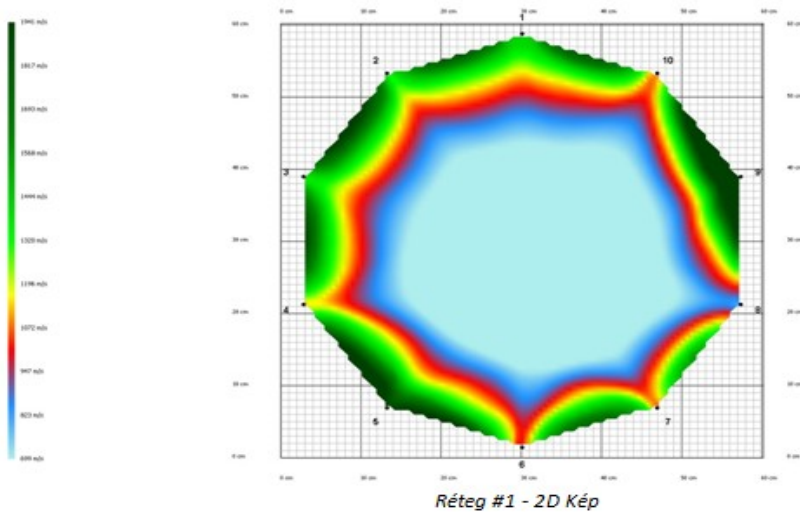
Akusztikus tomográffal készült kép.

A fa törzsének vizsgálata akusztikus tomográffal 105 cm magasságban a mellékelt eredményt mutatta. Az ábrán jól látható, hogy a törzs belseje jelentős részben (72%) károsodott. Tulajdonképpen a szélső 3-4 cm vastag "palást" - szerű rész ép, mely tartja a növényt, és benn a fa tápanyagot szállít. A gyökérszerű részen ez jelentős gondot okoz, hiszen a tövével nehezedik a legnagyobb terhelés a fára. Mivel a korhasztó folyamatokat nem tudjuk megállítani a fa egyre instabilabbá válhat.

Az akusztikus tomográf a hanghullámok terjedési sebességének mérésével állapítja meg a fatörzs belső szerkezetének minőségét. Mivel a tömör anyagokban gyorsan terjed a hang, ezért azt épnek veszi. Minél inkább leromlott szerkezetű a törzs belseje, azt annál inkább károsodottnak. Amennyiben a törzs keresztmetszetének bizonyos részét meghaladja a károsodott felület nagysága, a fát el kell távolítani, mivel törésével, dőlésével kockázatot jelent a környezetére.

Ápolási javaslat						
Korona és koronaalap állapota					Radó értékszáma (1-5)	2
Koronaalap rendellenességei	sérült, odvas		villás elágazások			
Korona rendellenességei	korábban csonkolt		sérült, odvas vágások			
Ápolási javaslat						
Ápoltság mértéke (értékszám 1-5)	A fa megfelelően ápolott		4	Általános egészségi állapot (értékszám 1-5)	Sürgősen lecsereendő rossz állapota miatt	
			Teljes pontérték (értékszám 1-5)		rossz	
A fa becsült életkora MFE applikáció szerint (év):	86	A fa becsült értéke MFE applikáció szerint (HUF):		0	Műszeres vizsgálat:	
ÖSSZEFOGLALÁS:			KEZELÉSI JAVASLAT:		Kockázat a környezetre	
A fa törzsében igen jelentős odvasodás tapasztalható, melynek kezelését nem tarjuk célszerűnek. A biztonságossá tétel érdekében jelentő koronakurtítást kellene végezni, mely miatt a fa elvesztené zöldfelületi funkcióját. Jelenlegi állapotában jelentős kockázatot jelenn a járókelőkre, és a mellette levő építményre.			kivágás		rövid távon
