Tervlapi jel: 1.		Favizsgálati adatlap		PECS01_Klimó_01		
Vizsgálati lap adatai:						
Munka törzsszáma és neve:	Favédelmi terv Pécs, Klimó Gy. U. szennyvízvezeték felújítás					
Vizsgálat dátuma:	2025.05.07					
Megrendelő:					
Fa azonosításához szükséges adatok:						
Helyszín:	Pécs, Klimó György utca (4587 HRSZ)					
Tulajdonos/Kezelő:	Önk./BIOKOM NKft.					
A fa azonosítója:	PECS01_Klimó_01					
Fafaj(ta) latin név:	Tilia cordata					
Fafaj(ta) magyar név:	kislevelű hárs					
A fa méretei						
Famagasság (m)	13	Favédelmi zónák méretei				
Törzsmagasság (m)	2	statikai védőzóna:		2,1		
Törzsátmérő 1 m-en (cm)	52	csurgó zóna:		4,2		
Törzskörméret 1 m-en (cm)	163,28	favédelmi zóna:	A törzs palástjától számítva	5,7	m sugarú kör	
Koronaátmérő (m)	9	Vizsgálat célja:	A fa védelmének megalapozása			
Környezeti adatok (fát veszélyeztető tényezők)						
Kedvezőtlen időjárás	széltépés	szárazság	légszennyezettség

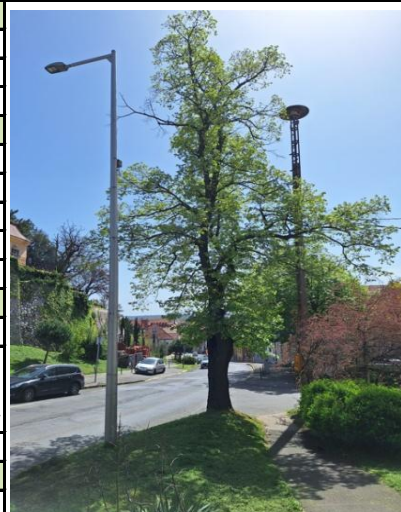
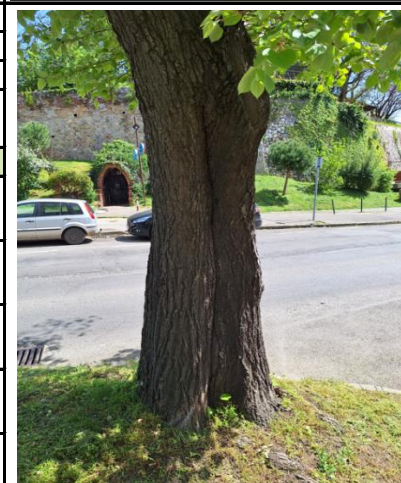
Talaj rendellenességei	száraz, vízvesztő	tápanyaghiány				
Ember okozta rendellenességek	mesterséges fény	taposás	gyökérnyak sértés			
Statikai állapot						
Kitérés iránya	X	Kitérés mértéke (pontérték 0-2)	0	Súlypont eltolódás mértéke (cm)	0	
Fa környezetére vonatkozó adatok:						
Fa védettsége és településen belüli elhelyezkedése:	Jelentős városkép környezetben álló fa					
Zöldfelületi elhelyezkedés:	Szoliter egyed					
Környezeti állapot:	A termőhely intenzíven kezelt városi zöldfelület.					
Élőhely minősége:	A csurgó zóna kevésbé taposott. A termőhely kifejezetten száraz, és meleg. Hozzáfolyó csapadék nincs, termőréteg vékony.					
Veszélyeztetettség:	A fára a rossz termőhelyi adottságok miatti kedvezőtlen körülmények jelentenek veszélyt.					
Gyökérzet, Gyökérnyak állapota					Radó értékszáma (1-5)	3
Gyökérzet rendellenességei	felszíni gyökerek	kisebb sérülések	gátolt növekedés			
Gyökérnyak rendellenességei	sérült

Ápolási javaslat						
Törzs állapota:					Radó értékszáma (1-5)	3
Törzs rendellenességei	odvas, sérült					
Ápolási javaslat	műszeres vizsgálat					
Korona és koronaalap állapota					Radó értékszáma (1-5)	3
Koronaalap rendellenességei	ép	villásan elágazó				
Korona rendellenességei	hiányos, ritkás	száraz ágak	sérült vázák			
Ápolási javaslat	száraz ágak eltávolítása, tápanyagutánpótlás					
Ápoltság mértéke (értékszám 1-5)	megfelelően ápolat	4	Általános egészségi állapot (értékszám 1-5)	A fa a termőhely által meghatározott életkor előtt lecsereplendő	3	
			Teljes pontérték (értékszám 1-5)	közepes	3	
A fa becsült életkora MFE applikáció szerint (év):	55	A fa becsült értéke MFE applikáció szerint (HUF):	4 275 000	Műszeres vizsgálat:	szükséges	
ÖSSZEFOGLALÁS:			KEZELÉSI JAVASLAT:			
A kedvezőtlen termőhelyi adottságok, és a rossz helyre való telepítés miatt a növény alapvetően nincs jó állapotban. A hajtások izközein látható, hogy a növekedése visszafogott. A törzsön látható jelentős sérülést érdemes lenne vizsgálni.			száraz ágak eltávolítása	rövid távon	száraz ág letörésének veszélye fenn áll

műszeres vizsgálat	rövid távon		
			tápanyag utánpótlás	rövid távon	Egyéb megjegyzés:	
Következő javasolt favizsgálat időpontja:	2026.04.01		Felvételező: Nagy Ervin BIOKOM N. Kft.	Tel.: +36/20/4978672		
			zöldterület-gazdálkodási vezető	Email: nagy.ervin@biokom.hu		
A szakmai tapasztalat és a megszerzett ismeretek felhasználásával készített favizsgálati jegyzőkönyvben foglaltak tudomásul vétele és az előírt ápolási munkák elvégzése sem garantálja a fa teljes biztonságát rendkívüli időjárás, vagy egyéb, előre nem látható körülmények között. A favizsgáló a fa általi esetleges károkozásért nem vonható felelősségre.
