Tervlapi jel: 2.		Favizsgálati adatlap		PECS01_Séta tér_02		
Vizsgálati lap adatai:						
Munka törzsszáma és neve:	Séta tér_faállomány rehabilitáció 1.ütem					
Vizsgálat dátuma:	2025.08.08					
Megrendelő:	Pécs Megyei Jogú Város Önkormányzata					
Fa azonosításához szükséges adatok:						
Helyszín:	Pécs,Séta tér					
Tulajdonos/Kezelő:	Önk./BIOKOM NKft.					
A fa azonosítója:	PECS01_Séta tér_02					
Fafaj(ta) latin név:	Aesculus hippocastanum					
Fafaj(ta) magyar név:	vadgesztenye					
A fa méretei						
Famagasság (m)	13	Favédelmi zónák méretei				
Törzsmagasság (m)	3	statikai védőzóna:		2,6		
Törzsméret 1 m-en (cm)	66	csurgó zóna:		2,7		
Törzskörméret 1 m-en (cm)	207,24	favédelmi zóna:		A törzs palástjától számítva 4,2 m sugarú kör		
Koronaátmérő (m)	6	Vizsgálat célja:		A fa védelmének megalapozása		
Környezeti adatok (fát veszélyeztető tényezők)						
Kedvezőtlen időjárás	széltépés	szárazság		légszennyezettség

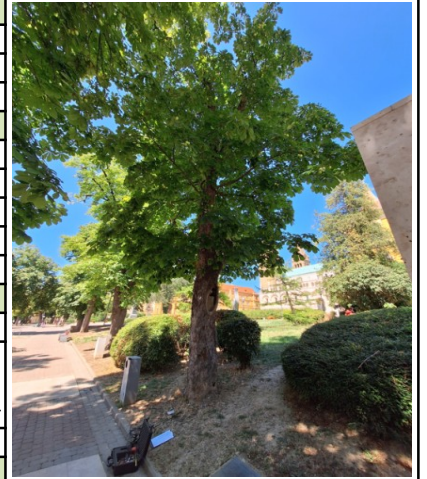
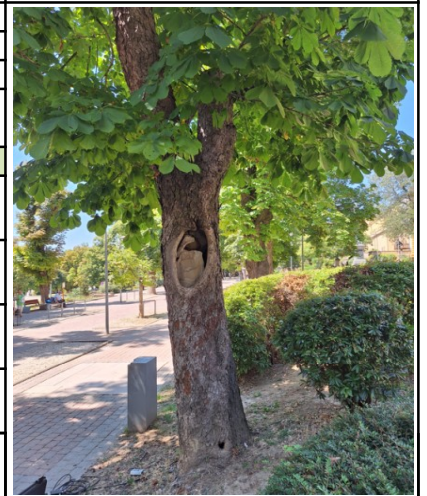
Talaj rendellenességei	száraz, vízvesztő			tápanyaghiány		
Ember okozta rendellenességek	mesterséges fény	taposás		gyökérnyak sértés		
Statikai állapot						
Kitérés iránya	Kelet	Kitérés mértéke (pontérték 0-2)	1	Súlypont eltolódás mértéke (cm)	50	
Fa környezetére vonatkozó adatok:						
Fa védettsége és településen belüli elhelyezkedése:	Védett fa					
Zöldfelületi elhelyezkedés:	Fasor tagja					
Környezeti állapot:	A fa intenzív fenntartású városi közterületen helyezkedik el.					
Élőhely minősége:	A fa élőhelyi adottságai rosszak..					
Veszélyeztetettség:	A fára a rossz termőhelyi adottságok miatti kedvezőtlen körülmények jelentenek veszélyt.					
Gyökérzet, Gyökérnyak állapota					Radó értékszáma (1-5)	2
Gyökérzet rendellenességei	részben korhadt		taposott			
Gyökérnyak rendellenességei	odvas					
Ápolási javaslat						
Törzs állapota:					Radó értékszáma (1-5)	2
Törzs rendellenességei	sérült, odvas		csavarodott

Ápolási javaslat						
Korona és koronaalap állapota					Radó értékszáma (1-5)	2
Koronaalap rendellenességei	sérült, odvas		villás elágazások			
Korona rendellenességei	korábban csonkolt		sérült, odvas vágások			
Ápolási javaslat						
Ápoltság mértéke (értékszám 1-5)	A fa megfelelően ápolott		4	Általános egészségi állapot (értékszám 1-5)	Sürgősen lecsereendő rossz állapota miatt	
			Teljes pontérték (értékszám 1-5)		rossz	
A fa becsült életkora MFE applikáció szerint (év):	86	A fa becsült értéke MFE applikáció szerint (HUF):		0	Műszeres vizsgálat:	
ÖSSZEFOGLALÁS:			KEZELÉSI JAVASLAT:		Kockázat a környezetre	
A fa törzsében igen jelentős odvasodás tapasztalható, melynek kezelését nem tarjuk célszerűnek. A biztonságossá tétel érdekében jelentő koronakurtítást kellene végezni, mely miatt a fa elvesztené zöldfelületi funkcióját. Jelenlegi állapotában jelentős kockázatot jelenn a járókelőkre, és a mellette levő építményre.			kivágás		rövid távon

jelentős kockázat	
					Egyéb megjegyzés:	
Következő javasolt favizsgálat időpontja:			Felvételező: Nagy Ervin BIOKOM N. Kft. zöldterület-gazdálkodási vezető		Tel.: +36/20/4978672 Email: nagy.ervin@biokom.hu	
A szakmai tapasztalat és a megszerezett ismeretek felhasználásával készített favizsgálati jegyzőkönyvben foglaltak tudomásul vétele és az előírt ápolási munkák elvégzése sem garantálja a fa teljes biztonságát rendkívüli időjárás, vagy egyéb, előre nem látható körülmények között. A favizsgáló a fa általi esetleges károkozásért nem vonható felelősségre.
